PÓLIZA DE GARANTÍA

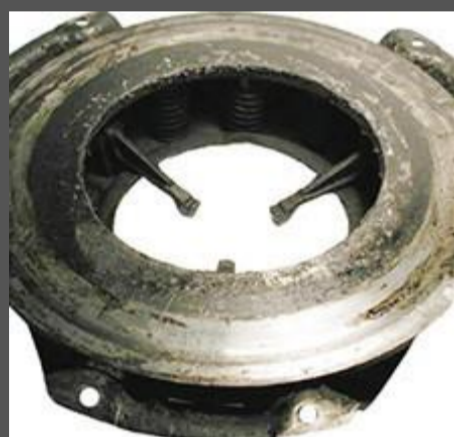
CONTAMINACIÓN CON ACEITE O GRASA

Un plato o disco contaminado con grasa o aceite de algún retén de cigüeñal defectuoso o flecha demando lubricada en exceso, ocasiona fallas como la trepidación (temblor) o el patinado del Clutch.

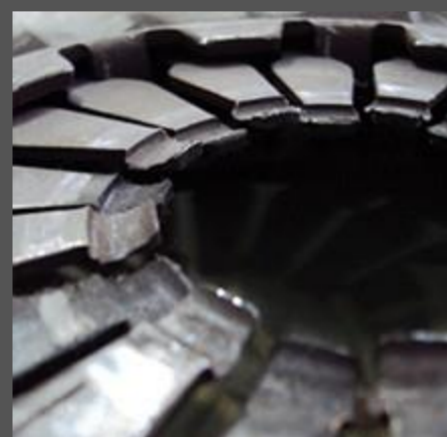
DESGASTE EXCESIVO EN EL DIAFRAGMA

Un desgaste excesivo en el diafragma indica problemas en el sistema de accionamiento del embrague del vehículo.

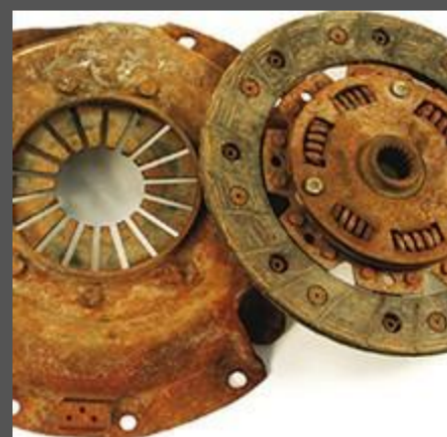
PRESENCIA DE ÓXIDO EN ALGÚN COMPONENTE

Producto almacenado y expuesto a humedad en exceso, sufre alteraciones que inciden de forma considerable el

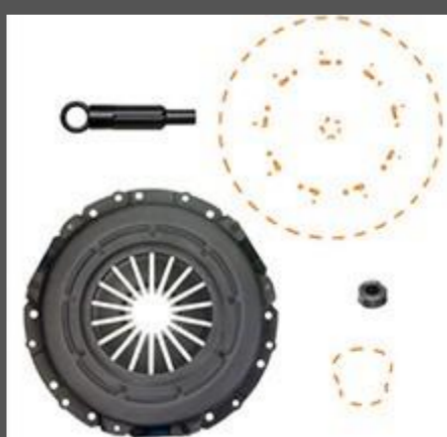
LOGOTIPOS O NÚMEROS DE EQUIPO ORIGINAL

Perfection no distribuye platos, discos o collarines con logotipos o números de equipo original en el mercado de repuestos mexicanos.

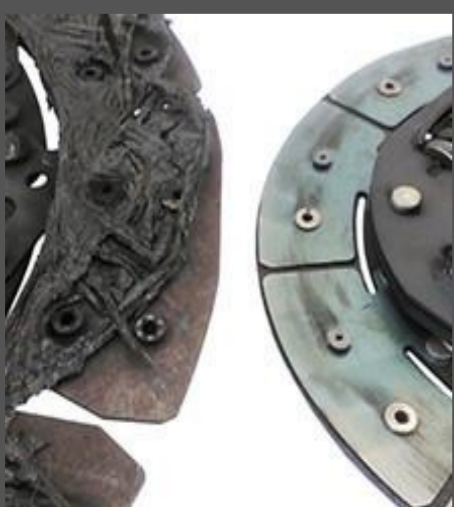
DESTRUCCIÓN DE MATERIAL DE FRICCIÓN EN DISCO

El sobrecalentamiento destrucción y/o desprendimiento del material de fricción del disco (pastas) ocasionado por el golpe y/o patinado excesivo en el sistema de Clutch y/o trincado del sistema de accionamiento.
