Tips de Instalación para Kit: EJ-D18B.

Kit de Clutch: EJ-D18B

Aplicación: Dodge Atos L4 1.0L 12V OHV 5 Vel. 2001-04
Dodge Atos L4 1.1L 12V OHV 5 Vel. 2005-11
Dodge i10 L4 1.1L 12V OHV 5 Vel. 2012 ->>

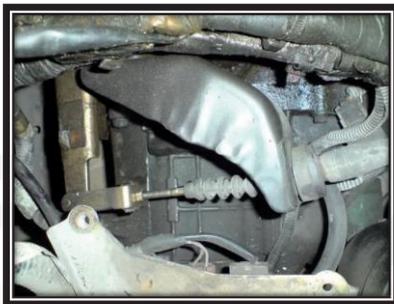
En vehículos Atos, se llegan a presentar fallas de No Corte, ocasionadas estas por problemas de desgaste en el sistema de accionamiento mecánico, las cuales puedes ser ocasionadas por:

Daño en chicote.

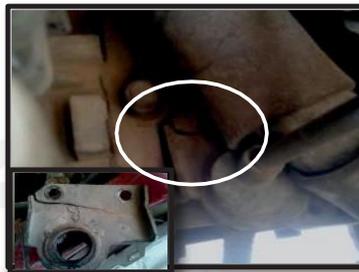
Daño en base de fijación Chicote.

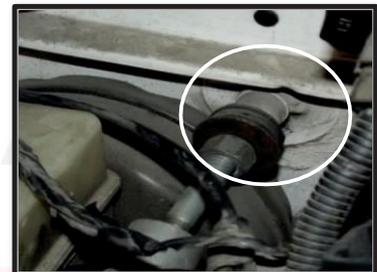
Daño en pared de fuego.

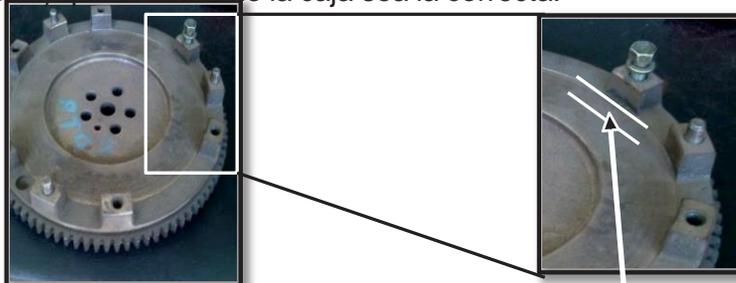
Una causa que también puede ocasionar un problema de No corte en los vehículos citados es un rectificado inadecuado del volante de inercia, específicamente en lo referido a la altura de la caja del volante.

Altura de caja de volante: 15.1 mm

Cerciórese cuando rectifique el volante de inercia (si el volante está dentro de especificaciones y condiciones para realizar esta operación) que la altura de la caja sea la correcta.
